# Vi guider overfladevandet

Herning golfklub er anlagt på gammel mosejord og ligger meget lavt i terræn.

■ AF KARIN NORMANN, NYHOLT APS

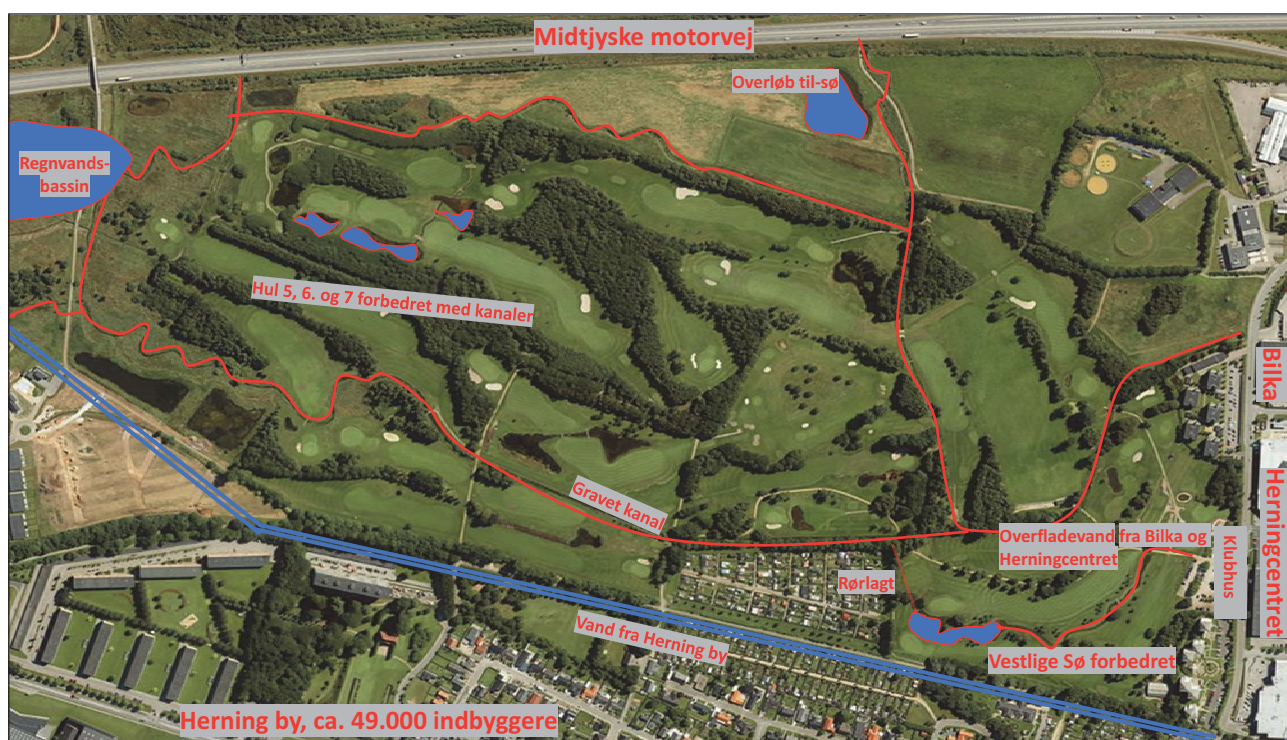
Herning Golfklub ligger som en brik i et større puslespil klemt inde mellem Midtjyske motorvej og Herning by. Banen er anlagt på gammel mosejord i meget lavt terræn. Overfladevand fra Herningcentret, Bilka og Herning by, skal nord ud om banen. Det lægger et kæmpe pres på arealet for afvanding.

store befæstede arealer. Al overfladevand herfra skal via banen nord ud. Vandet løber ind på banen ved klubhuset og skal via banens vestligste sø. Tidligere skulle søen også tage vand fra Herning by. Det var mere end søen kunne klare og vandet stuede op. "Til sidst var det et værre svineri, med alt affaldet, som fulgte med vandet. Den vestlige sø var virkelig ulækker", fortæller Henrik. For at aflaste søen er der nu lagt to store rør vest for banen til at håndtere vandet fra Herning by. Samtidig blev der lagt rør fra enden af søen ud til en større kanal, for hurtigere at kunne lede vandet væk.

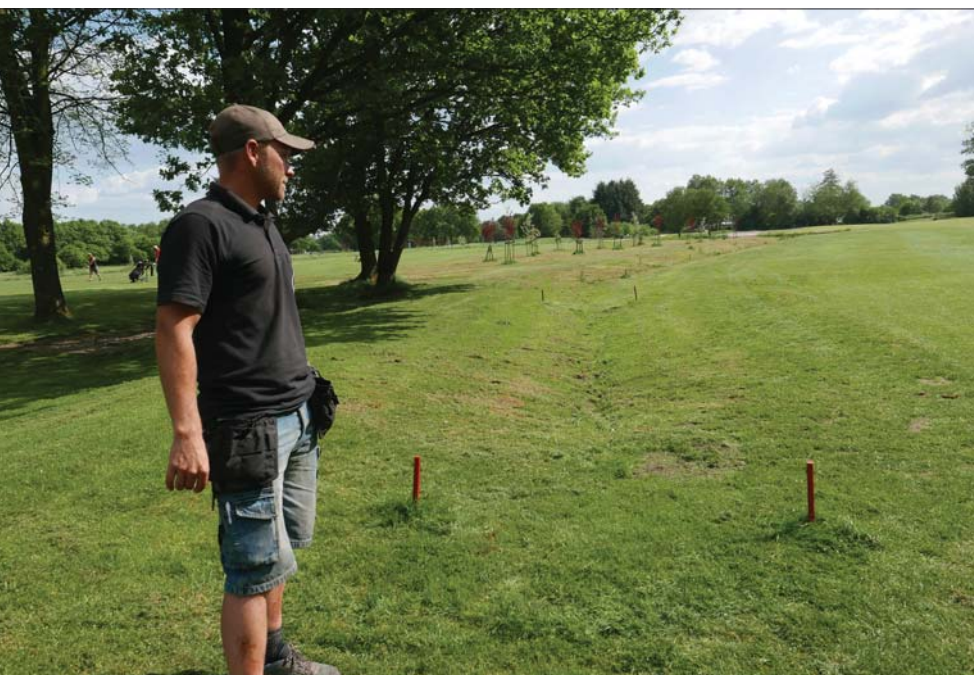
▲  
Chefgreenkeeper Henrik Lau, Herning Golfklub, har gode erfaringer med at etablere forsænkninger på banen. Forsænkningen ser måske ikke ud af meget, men giver en god dræning fra arealet.

Inde på banen arbejder greenkeeperne med at lave forsænkninger, søer og grave kanaler, som skal aflaste banen for vand. Greenkeeperne har bl.a. haft stor glæde af at lave mindre forsænkninger i terrænet. ”En forsænkning i ca. 60 cm dybde ser ikke ud af meget, men hos os har det haft en virkelig en god effekt”, fortæller Henrik Lau.

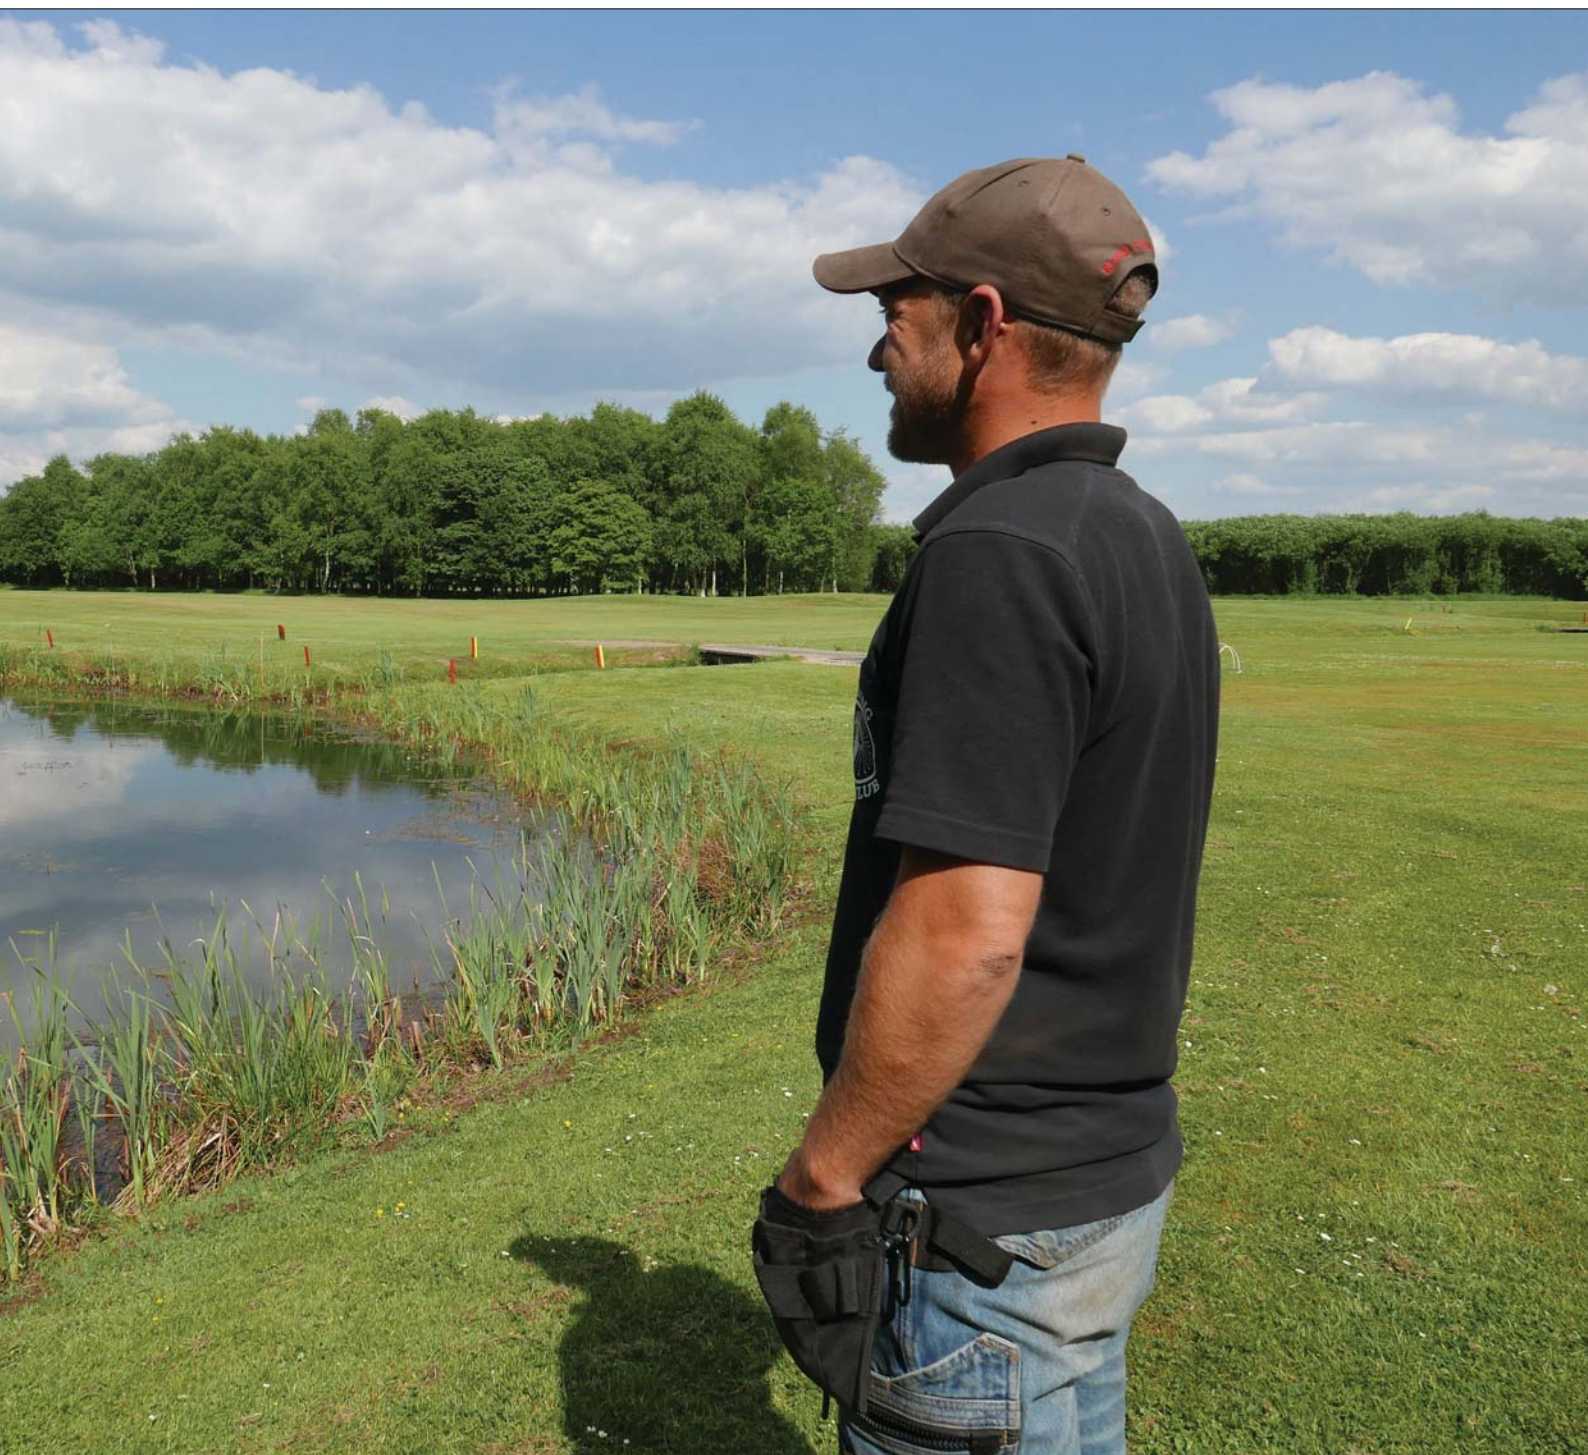
▲  
Henrik Lau, kigger over mod kanalen, som er gravet mellem en række søer på den nordlige del af Herning Golfbane. Kanalerne bevirker, at overfladevandet hurtigere sluses ud i søerne og væk fra området ved hul 5, 6 og 7.

tidligere massive problemer med oversvømmelser. Her har de nu gravet kanaler mellem en række søer for at få afledt vandet hurtigere, som en bypass af å-systemet, som ikke kunne tage vandet ved skybrud. Og erfaringen har lært Henrik, at det ikke er ligegyldigt, hvor kanalerne graves. ”Det kan godt betale sig at lure naturen af. Der, hvor vandet naturlig står op først, er det rigtige sted at grave. Jeg tror, det er vigtigt at have naturen som medspiller og ikke tvinge den til noget, den ikke vil. Ellers finder vandet vej alligevel”, fortæller Henrik.
